ДЕТАЙЛ - ПОВРЕДИ И РАЗРУШЕНИЯ

ОБЕКТ	ЧАСТ	ПЪТИЩА	ЧЕРТЕЖ	ПРОЕКТАНТ	МАЩАБ	М 1:50	"СИТИПРОЕКТ" ЕООД
ОСНОВЕН РЕМОНТ НА УЛ. "ДИМЧО ДЕБЕЛЯНОВ" С. ЦЕНОВО, ОБЩИНА ЦЕНОВО	ФАЗА	ТП	ДЕТАЙЛ ПОВРЕДИ	инж. В. Вълчев		5	УПРАВИТЕЛ: инж. В. Вълчев

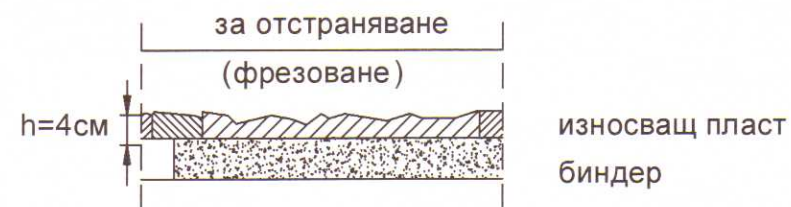
ДЕТАЙЛ No1 - Фрезование на повредени площи

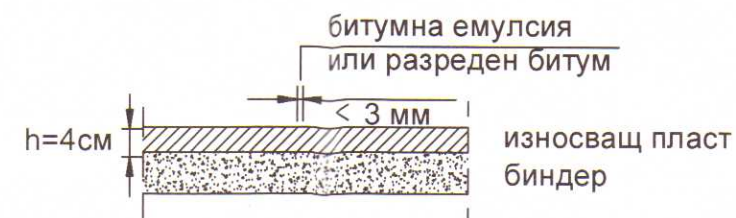
ДЕТАЙЛ No2 -Единични пукнатини < 3мм

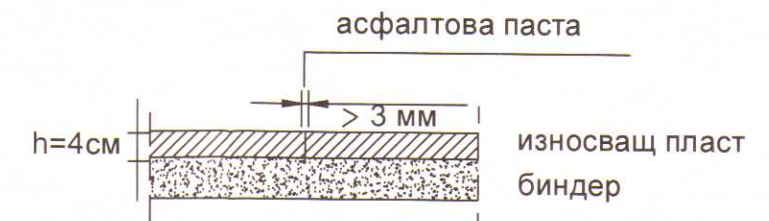
ДЕТАЙЛ No3 -Единични пукнатини > 3мм

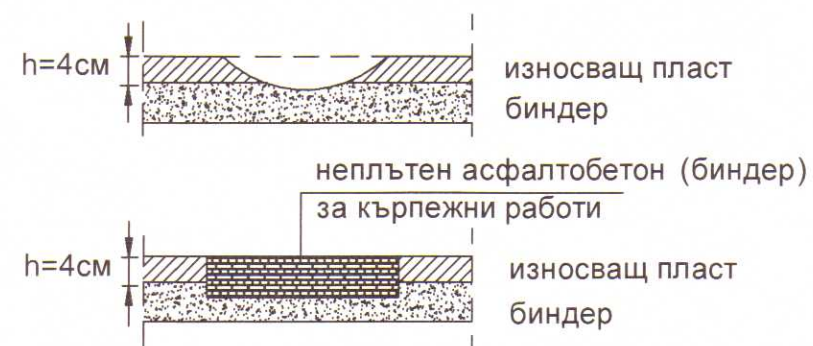
ДЕТАЙЛ No4 -Изкърпване на дупки

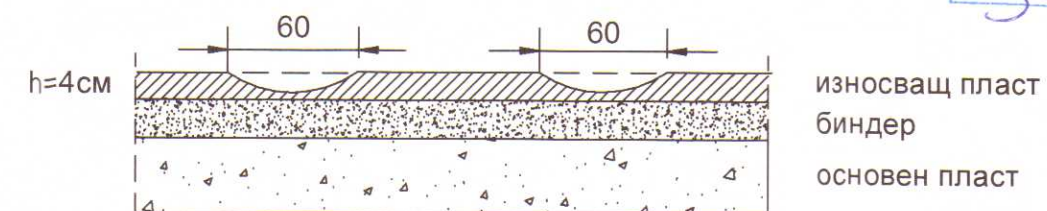
ДЕТАЙЛ No5 -Фрезование на коловози
